# 放電検出ユニット

電気火災につながる  
火花放電を検出!

分電盤取付タイプ

コンセントタイプ

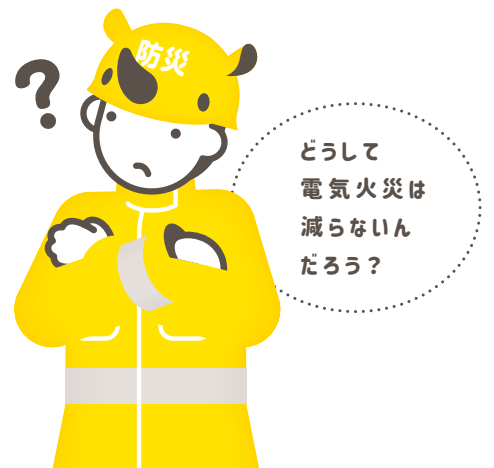
火災件数に注目すると、その実態がよくわかります。火災全体の発生件数は年々減少傾向にあります。電気火災の件数は横ばい状態のまま。電気火災に対して有効な対策がなかなか取られていないということです。

・東京消防庁管内 統計（治外法権火災を除く）  
・東京消防庁「火災の実態」を基に作成

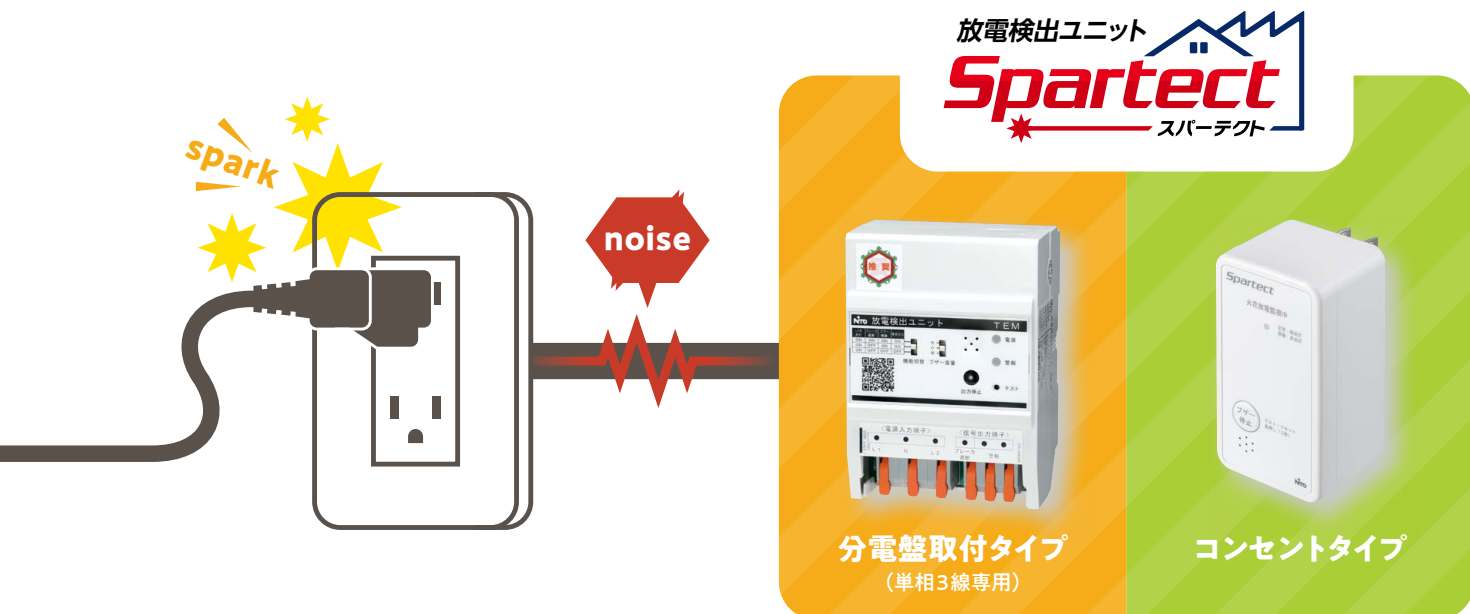
# 放電検出ユニットは火花放電のノイズを監視

日東工業はさまざまな実験・研究によって、トラッキングなどの火花放電には特有の高周波ノイズが発生することを解明しました。さらに、あらゆる家電製品のノイズを測定・分析し、火花放電のノイズを検出する精度の高い技術を確認。電気火災の未然防止をめざして、放電検出ユニット「スパークテクト」の開発を進めてきました。

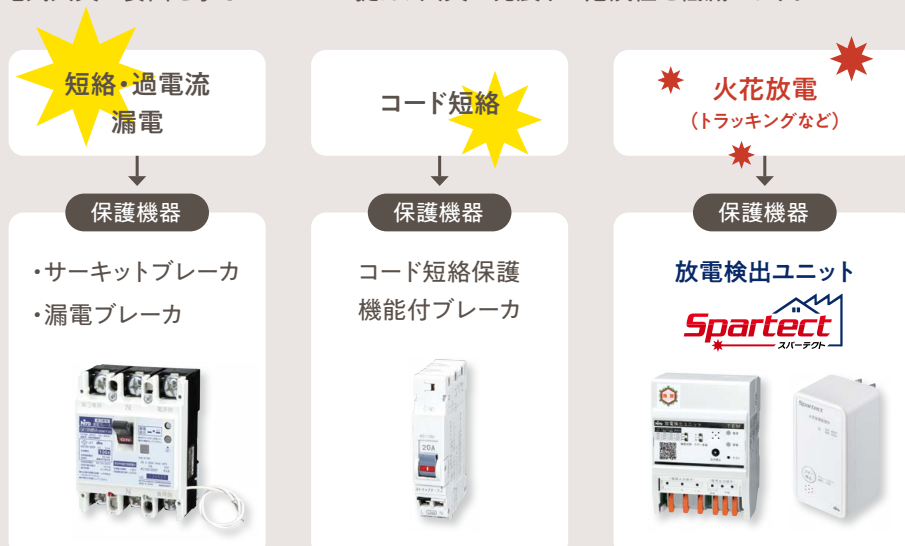
### ●ブレーカなどの動作レベルより小さな火花放電を検出

電気火災の要因を小さいレベルで捉え、火災に発展する危険性を低減します。

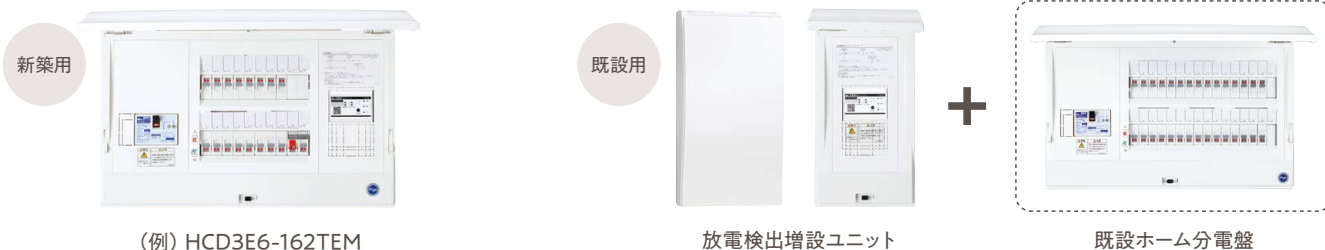
**バリエーション** 分電盤に内蔵した一体型と、既設分電盤付近に取り付ける増設型があります。

### HCD-TEM 放電検出ユニット付ホーム分電盤

### FPCD-TEM 放電検出増設ユニット

- ・取り付けには有資格者をお願いしてください。
- ・放電検出増設ユニットを施工する場合は、既設ホーム分電盤から1m以内に配線できるように設置してください。

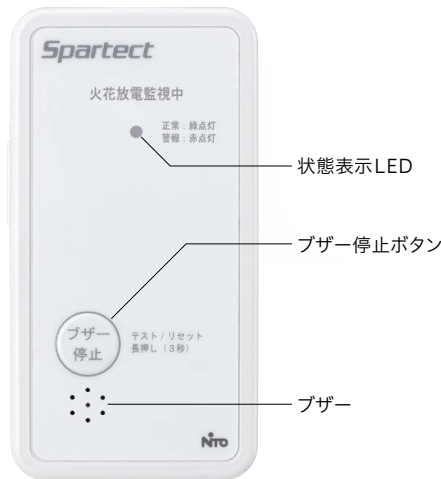
コンセントタイプ

電気工事不要!

コンセントに差し込むだけ!  
 誰でもカンタンに設置できます。

品名	放電検出ユニット(コンセントタイプ)
品名記号	TEM-P1
基本動作	火花放電を検出し、下記動作を行います。 ・LEDによる警報表示 ・ブザー鳴動 ・接点出力
定格電圧	AC100V(変動範囲85~110%) 50/60Hz
適合コンセント	家庭用コンセント(AC100V)
検出距離	配線長:最大30m※ ・検出距離は使用環境によって変化します。
ブザー	火花放電検出時または異常発生時に鳴動 音量:ON/OFF設定可能(工場出荷時:ON)
LED表示	正常:緑点灯(電源ON) 警報:赤点灯(放電検出中) 履歴:赤点滅(放電検出終了後)検出回数に応じて最大5回 異常:橙点灯(機器異常) 緑点滅(電圧低下異常)

接点出力	無電圧a接点 DC30V 0.1A
使用環境	温度:-5~+40°C ただし氷結なきこと (24時間の平均が35°Cを超えないこと) 湿度:45~85%RH ただし結露なきこと
外形寸法	ヨコ:50mm×タテ:95mm×フカサ:44mm
製品質量	約0.15kg
消費電力	約1W(ブザー鳴動時:約3W)
交換推奨時期	10年~13年

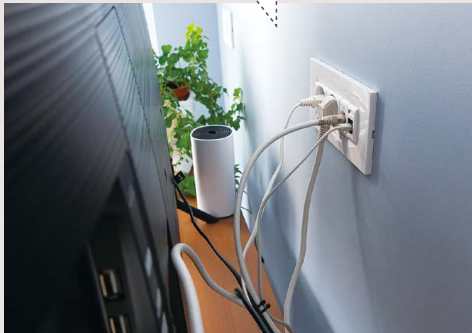
ホコリがたまりやすい場所、  
湿気がある場所におすすめ!

冷蔵庫やテレビ、洗濯機などの裏側であって、なかなか掃除のできない場所のコンセントはトラッキングが起こりやすいポイントです。

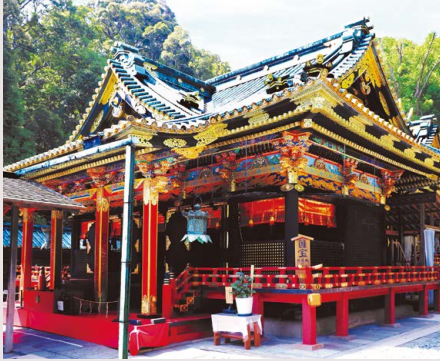
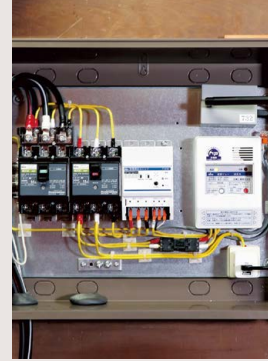
**国宝** 久能山東照宮 [2020年7月設置] 静岡県静岡市駿河区根古屋390

**設置機器** ・放電検出ユニット「スパーテクト」×9台  
・感震ブレーカー×4台

**設置場所** 御社殿(国宝)、神楽殿(重要文化財)、  
神饌所(重要文化財)、渡廊など

400年超の重要な文化遺産のため、現地での調査を重ね、久能山東照宮全体を電気火災から守るためにはどの分電盤にスパーテクトを設置すればよいか等、現代の施設とは異なる特殊性を考慮してプランニングし、設置。

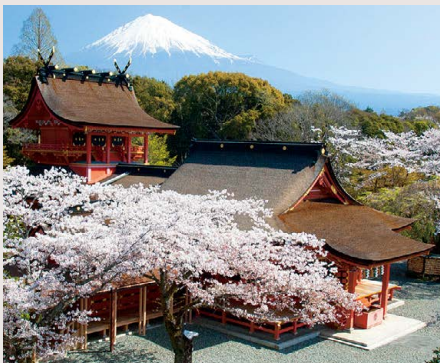
**世界文化遺産** 富士山本宮浅間神社 [2020年10月設置] 静岡県富士宮市宮町1-1

**設置機器** 放電検出ユニット「スパーテクト」と  
感震ブレーカーを搭載した電灯分電盤

**設置場所** 社務所

富士山本宮浅間大社は世界文化遺産「富士山-信仰の対象と芸術の源泉」の構成資産の一つ。近年、文化財の火災報道が続く中、「大社を保全・継承するために新しい技術も取り入れていきたい」という意向にこたえて設置。

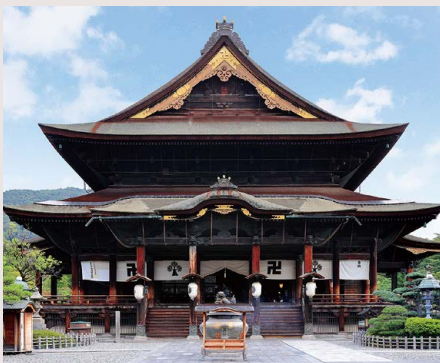
**国宝** 善光寺 [2022年10月設置] 長野県長野市大字長野元善町491-1

**設置機器** ・放電検出ユニット「スパーテクト」×3台  
・感震ブレーカー×3台

**設置場所** 本堂(国宝)、山門(重要文化財)、  
経蔵(重要文化財)など

善光寺は約1400年の歴史の中で十数度の大火に遭い、現在の本堂(国宝)は江戸時代中期に再建。それだけに火災に対する予防には万全を期し、スパーテクトの「監視」と感震ブレーカーの「感知」でより強力な対策を実現。
